| Projekt:<br>Überwachung | | BAUTER Gneisenaustasse 91, 10961 Berlin | | Bericht Nr.: 84974814_11<br>Bericht Nr.: 062024/4 | Seite 1 von 10<br>Seite 1 von 10 |
| <b>Bauaufsichtsbericht / Bauaufsichtsbericht - Endabnahme.</b> | | | | | |

## BQS-Qualitätsbericht TÜV Rheinland Polska Sp. z o.o. Baubegleitende Qualitätsüberwachung - Endabnahme.

BQS-Zertifizierung - Building Quality Supervision - der Korrektheit der BAUTER® INSIDE, OUTSIDE Beschichtung, ROOF, FLOOR, ORGANIC MASS 3.0. Standort Gneisenaustasse 91, 10961 Berlin.

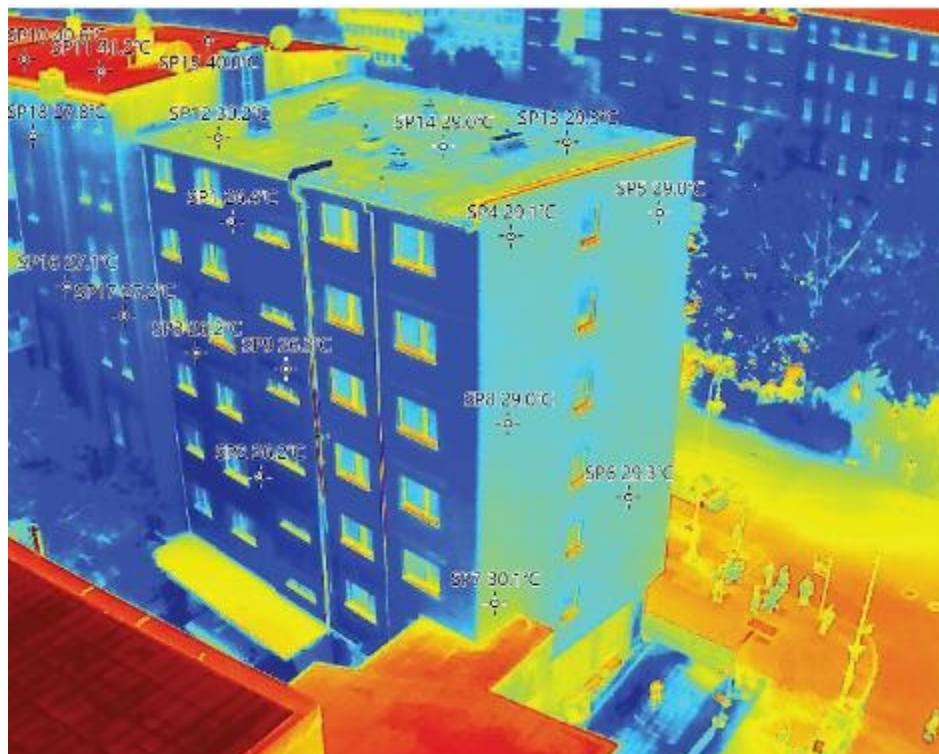
Infra 01

Aus der Analyse der Dokumentation geht hervor, dass ein erheblicher Temperaturunterschied zwischen den mit BAUTER®-Beschichtungen versehenen Flächen und den anderen Flächen, einschließlich der mit WDVS gedämmten Flächen aus Polystyrol, besteht, insbesondere an der Giebelwand.

Die Thermogramme zeigten, dass BAUTER®-Beschichtungen eine hohe Kontinuität der Dämmung aufweisen, was eine homogene Temperaturverteilung über die gesamte Fläche gewährleistet. Im Gegensatz dazu wies das im WDV-System verwendete Polystyrol Dämmunterbrechungen auf, die sich als Wärmebrücken und andere thermische Anomalien manifestieren. Diese Unstetigkeiten können zu Wärmeverlusten und einer Verringerung der Energieeffizienz des Gebäudes führen. Die Wärmebildaufnahmen zeigen diese Unterschiede deutlich und bestätigen die Überlegenheit der BAUTER®-Technologie in Bezug auf die Wärmedämmung. Besonders signifikant sind die Temperaturunterschiede im Bereich des Daches, wo die Differenzen im zweistelligen Bereich liegen.
